ADRES	Kesselskade 61 6211 EN Maastricht
GEGEVENS	Oorspronkelijke functie: woonhuis Huidige functie: woonhuis / café
STATUS	Dominant bouwwerk
FOTO'S

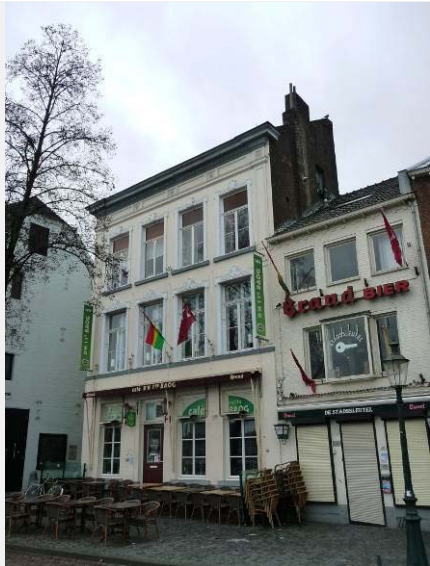
<p><i>Kesselskade 61</i></p>
OMSCHRIJVING	<p>Inleiding Woonhuis met laatnegentiende-eeuwse gestucte lijstgevel, gelegen binnen de bebouwde kom en binnen het beschermd stadsgezicht van Maastricht.</p> <p>Beschrijving Hoekpand, boven een kelder opgebouwd uit drie bouwlagen onder een lessenaardak. Aan het dak is een geprofileerde houten dakgoot met een tandlijst. De voorgevel is vier gevelassen breed. Er is een hardstenen sokkel, die vernieuwd is. De gehele gevel is voorzien van glad stucwerk. Op de begane grond is in de tweede gevelas van links een toegang met een vernieuwde deur. Links en rechts van de deur zijn in totaal drie vensters met hardstenen onderdorpels en vernieuwde ramen. De begane grond is voorzien van een brede, moderne luifel. Boven de begane grond verkeert de gevel nog grotendeels in oorspronkelijke staat. Op iedere verdieping zijn vier vensters. De vensters van de eerste verdieping hebben een doorlopende hardstenen onderdorpel, die van de tweede verdieping hebben individuele hardstenen onderdorpels. De vensters zijn voorzien van decoratieve, gestucte omlijstingen met krullen (1^e) en kuiven (2^e) aan de bovenzijde. Alle houten T-ramen zijn origineel. De ramen van de tweede verdieping hebben bruin glas in de bovenlichten. Onder de gootlijst is een gestuct paneelfries.</p>

<p>van het ontwerp.</p> <ul style="list-style-type: none"> • het ontwerp een redelijk hoge mate van architectonische gaafheid bezit. • het bijzonder materiaalgebruik, een bijzondere detaillering en bijzondere ornamenten heeft, zoals het sierstucwerk. <p>Waardevolle elementen die bijdragen aan bovengenoemde waardering zijn onder andere:</p> <ul style="list-style-type: none"> • de hardstenen onderdorpels • de oorspronkelijke ramen • de sierstuc-omlijstingen • het paneelfries • de kroonlijst
<p>RICHTLIJNEN</p>	<p>Algemeen:</p> <ul style="list-style-type: none"> • Voor de algemene richtlijnen voor dominante en kenmerkende panden, alsmede de waardevolle cultuurhistorische elementen, zie paragraaf 2.1 van dit rapport. • Voor de algemene richtlijnen voor onderhoud en wijzigingen in cultuurhistorische attentiegebieden en beschermde stadsgezichten, zie paragraaf 2.3 van dit rapport. <p>Objectgericht:</p> <ul style="list-style-type: none"> • Het bruine glas van de bovenlichten op de verdieping staat in sterk contrast met het witte stucwerk en de witte raamkozijnen. Bij voorkeur vervangen door doorzichtig glas.
